Fédération du Doubs pour la Pêche et la
Protection du Milieu Aquatique

Le ruisseau de Bénusse, du diagnostic hydroécologique à la réalisation des travaux de restauration morphologique

Présentation du 26/05/2023
DANNEMARIE-SUR-CRÈTE

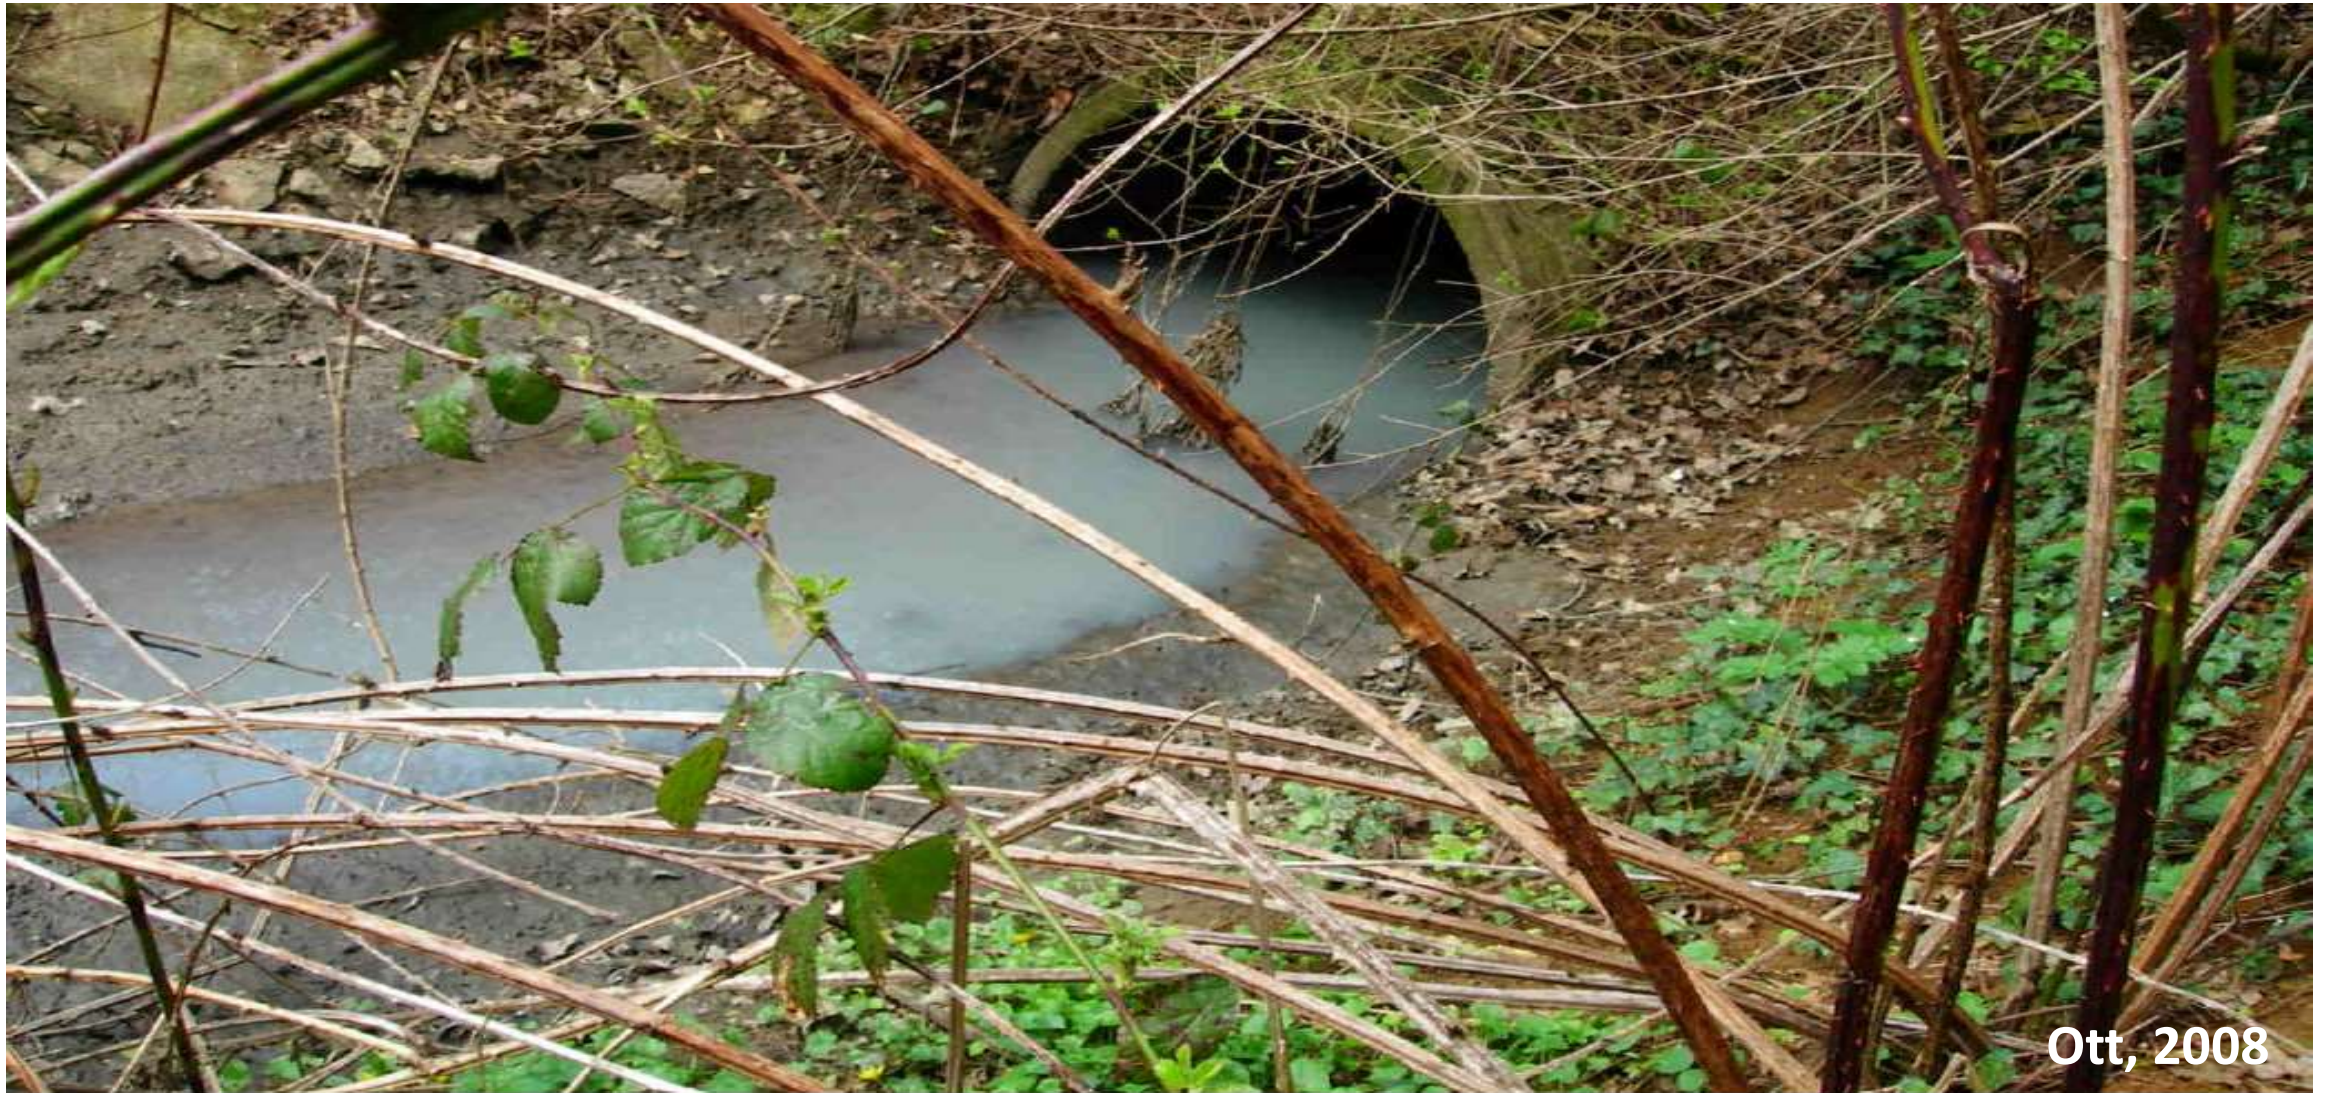
≈ 3 stations – 300 molécules et paramètres (FD25 2008; CD25)

contamination toxique (Hydrocarbure aromatique polycycliques, pesticides, métaux lourds, etc..)

Ott, 2008

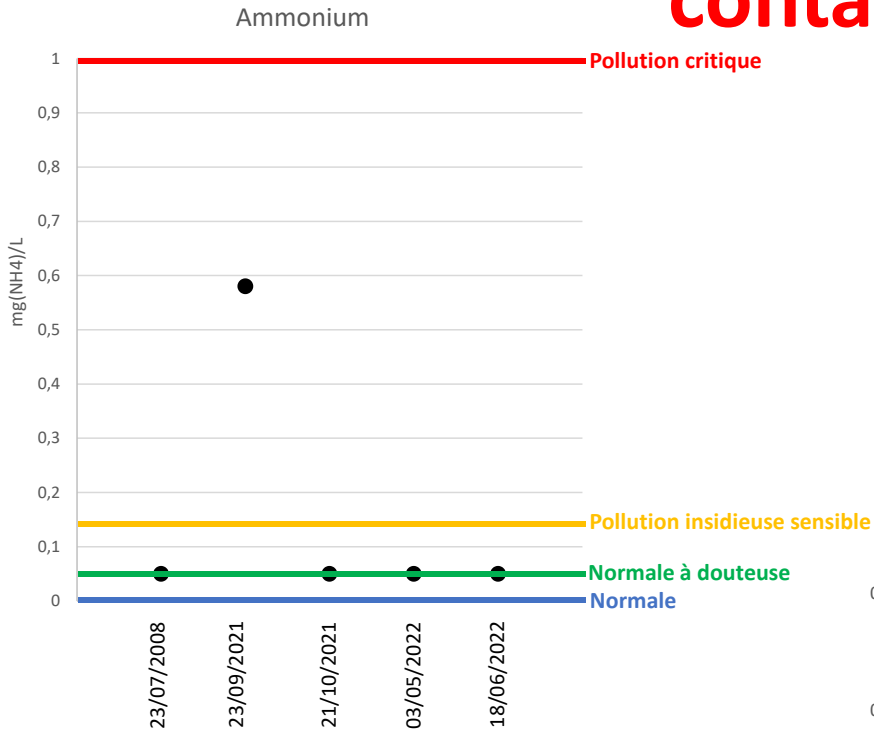
**08/09/2022 → 33,1 mg(NH4)/L
À la confluence à Routelle**

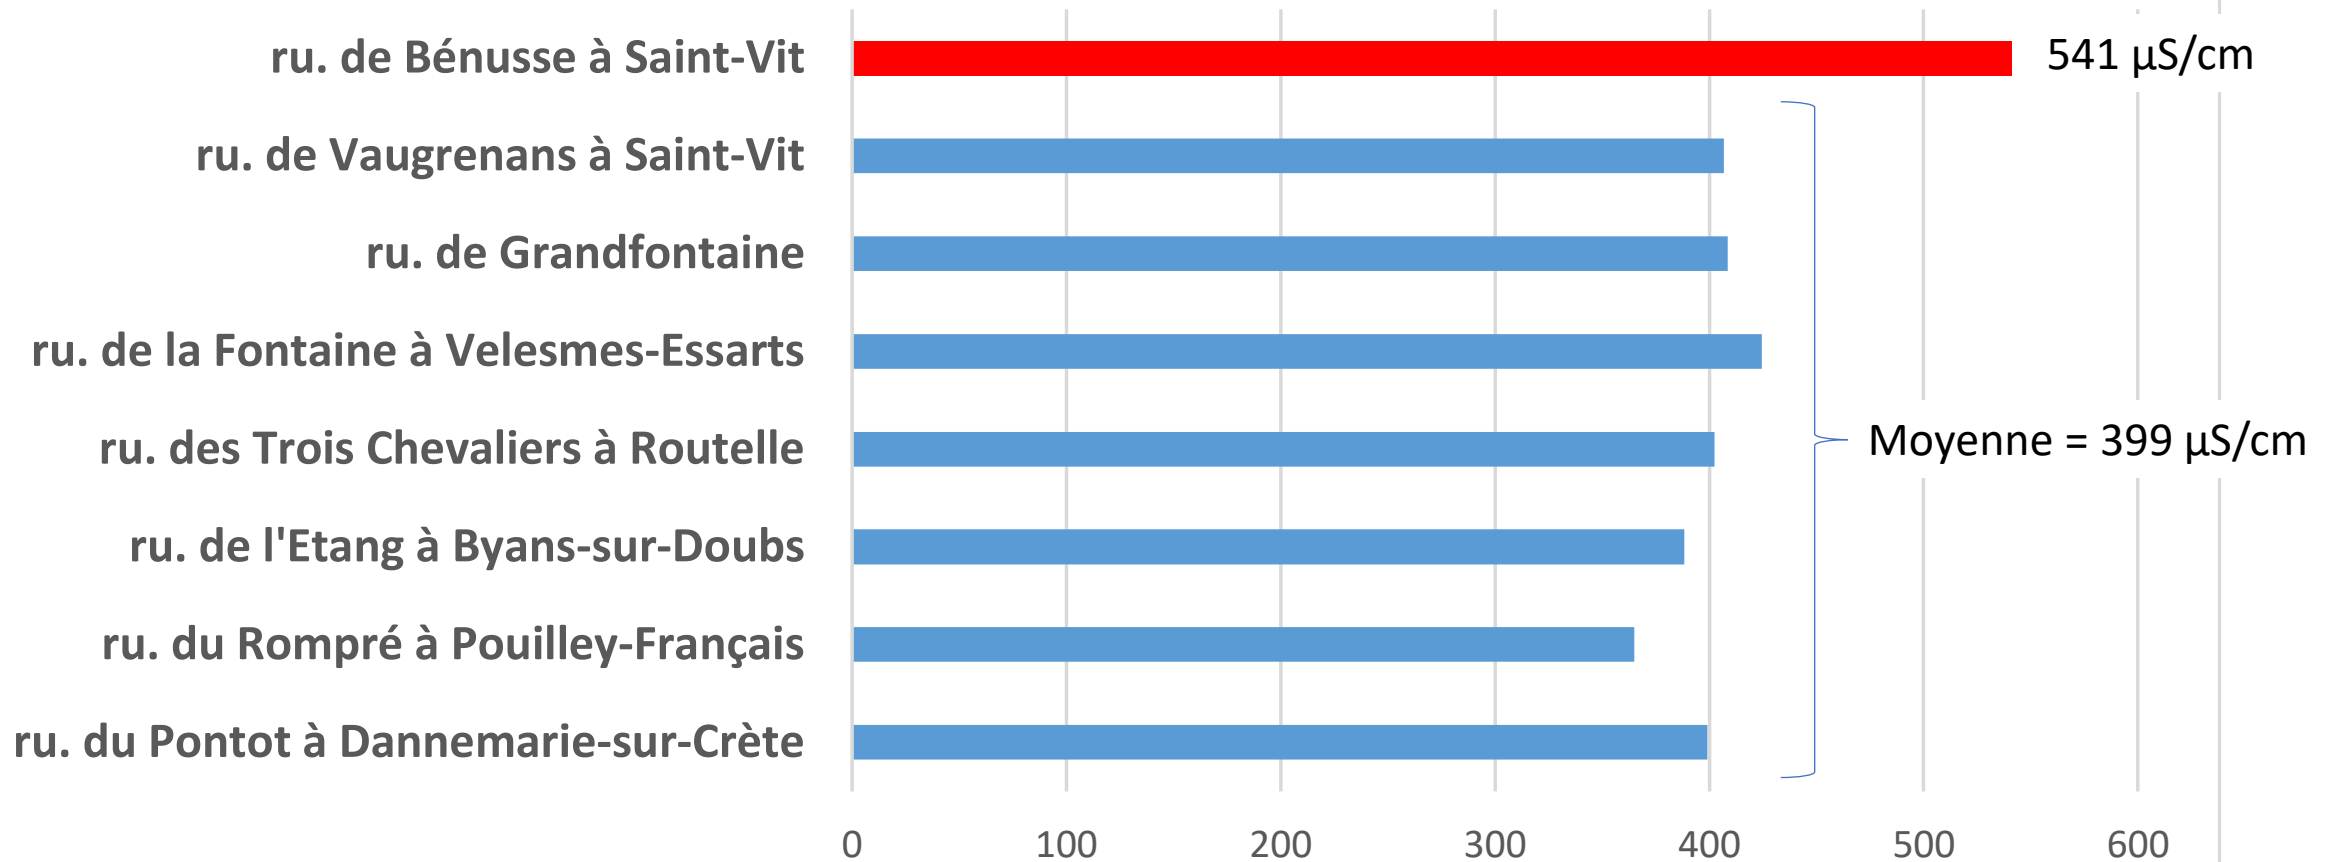
Conductivité spécifique à 25°C ($\mu\text{S}/\text{cm}$)

Conductivité et oxygénation des sources karstiques des ruisseaux alentours

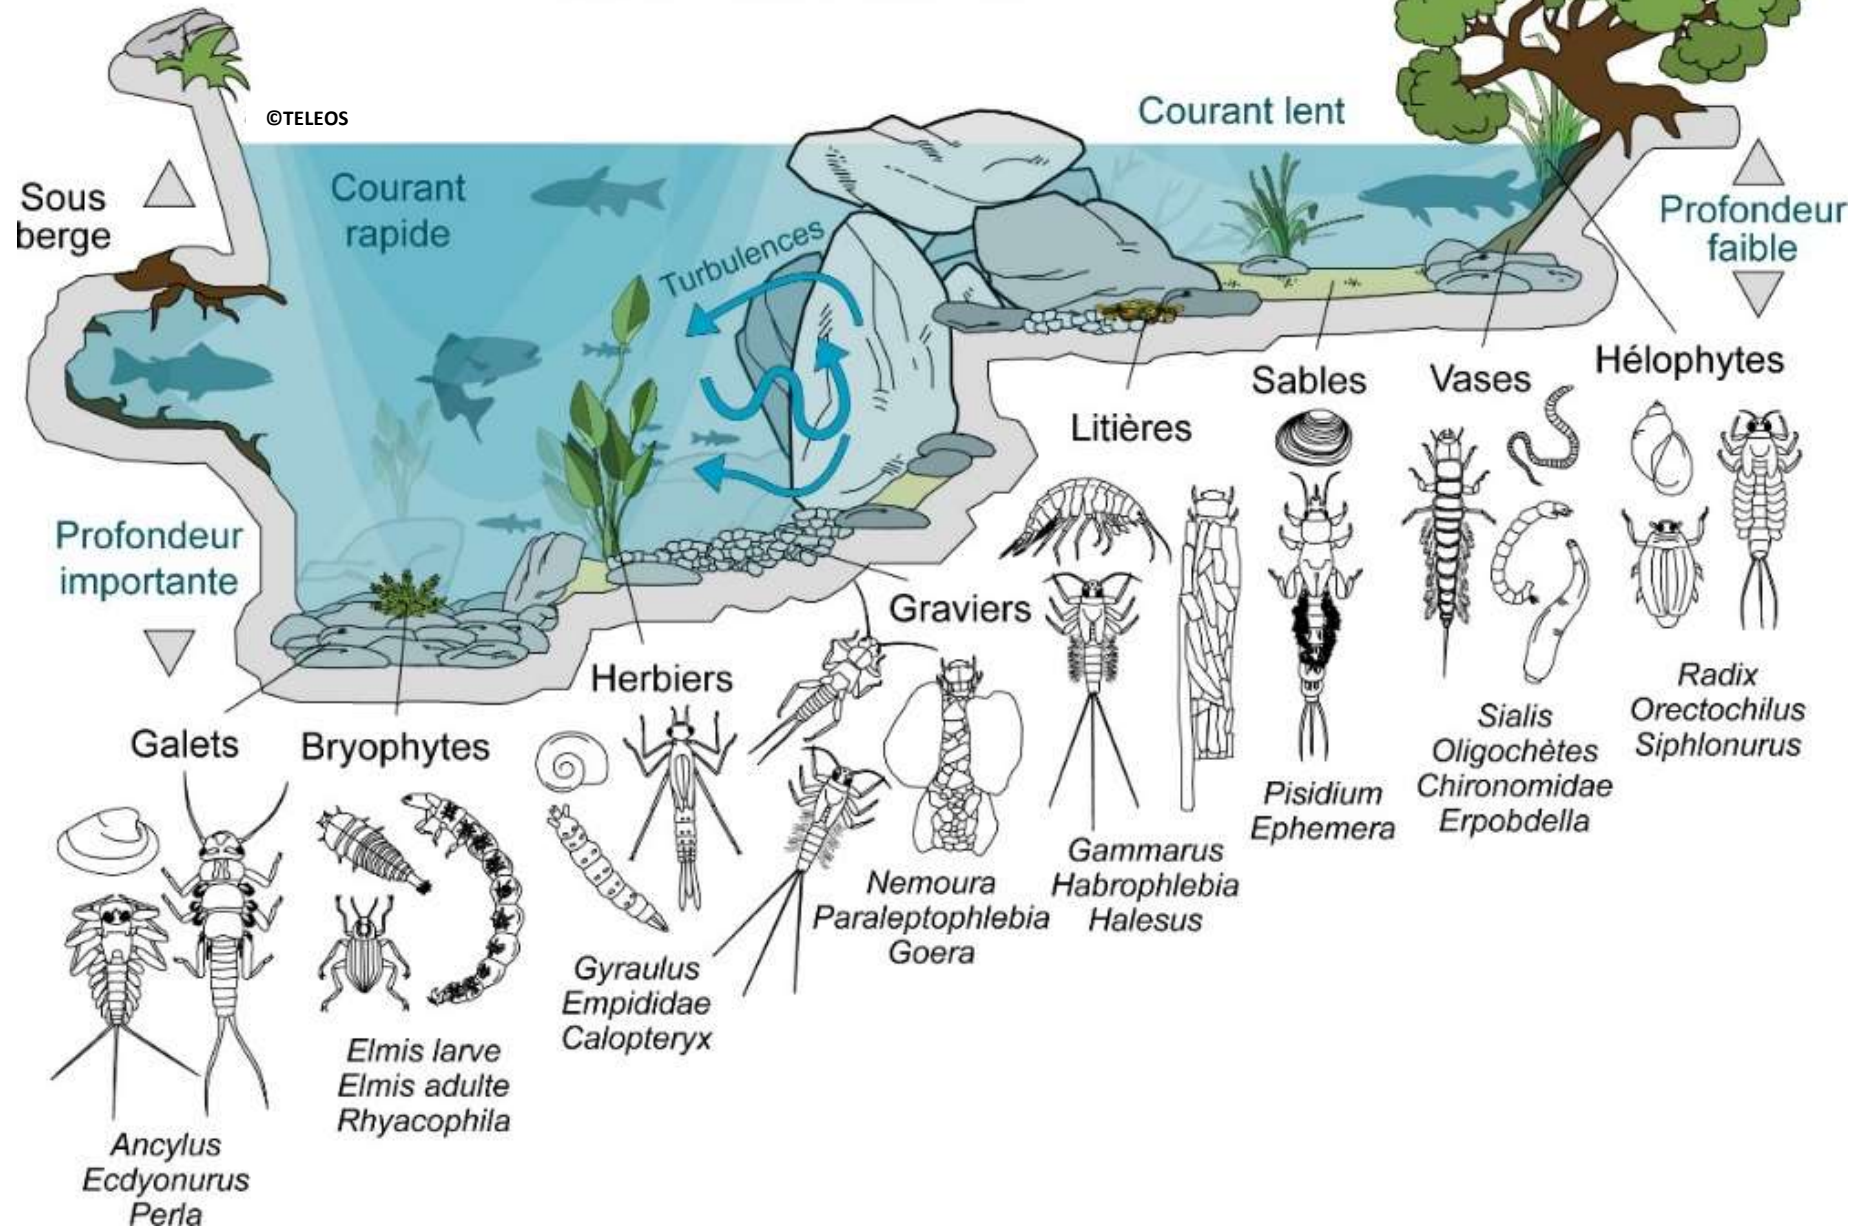
**ÉTAT
(SUB)NATUREL**

**HABITAT HÉTÉROGÈNE
DIVERSITÉ BIOLOGIQUE FORTE**

Ripisylve
en contact

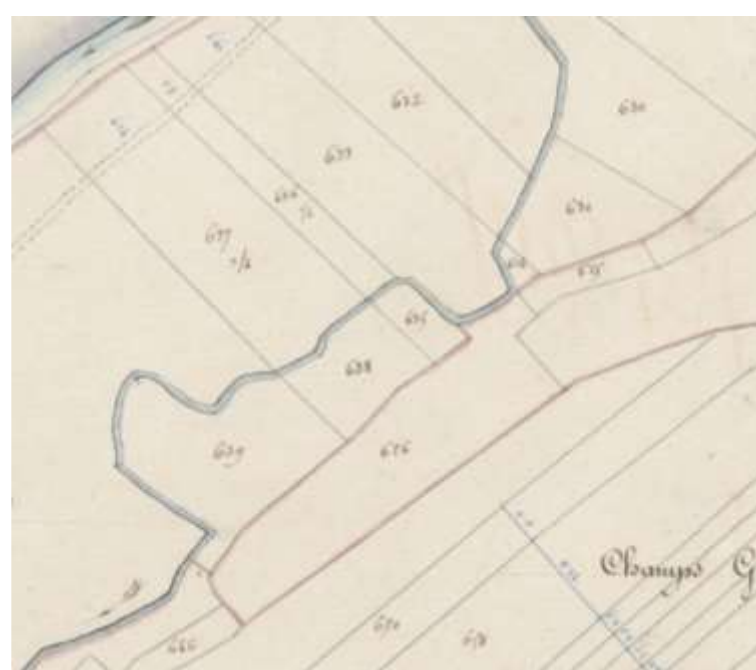
Curage du ruisseau de Senusse.

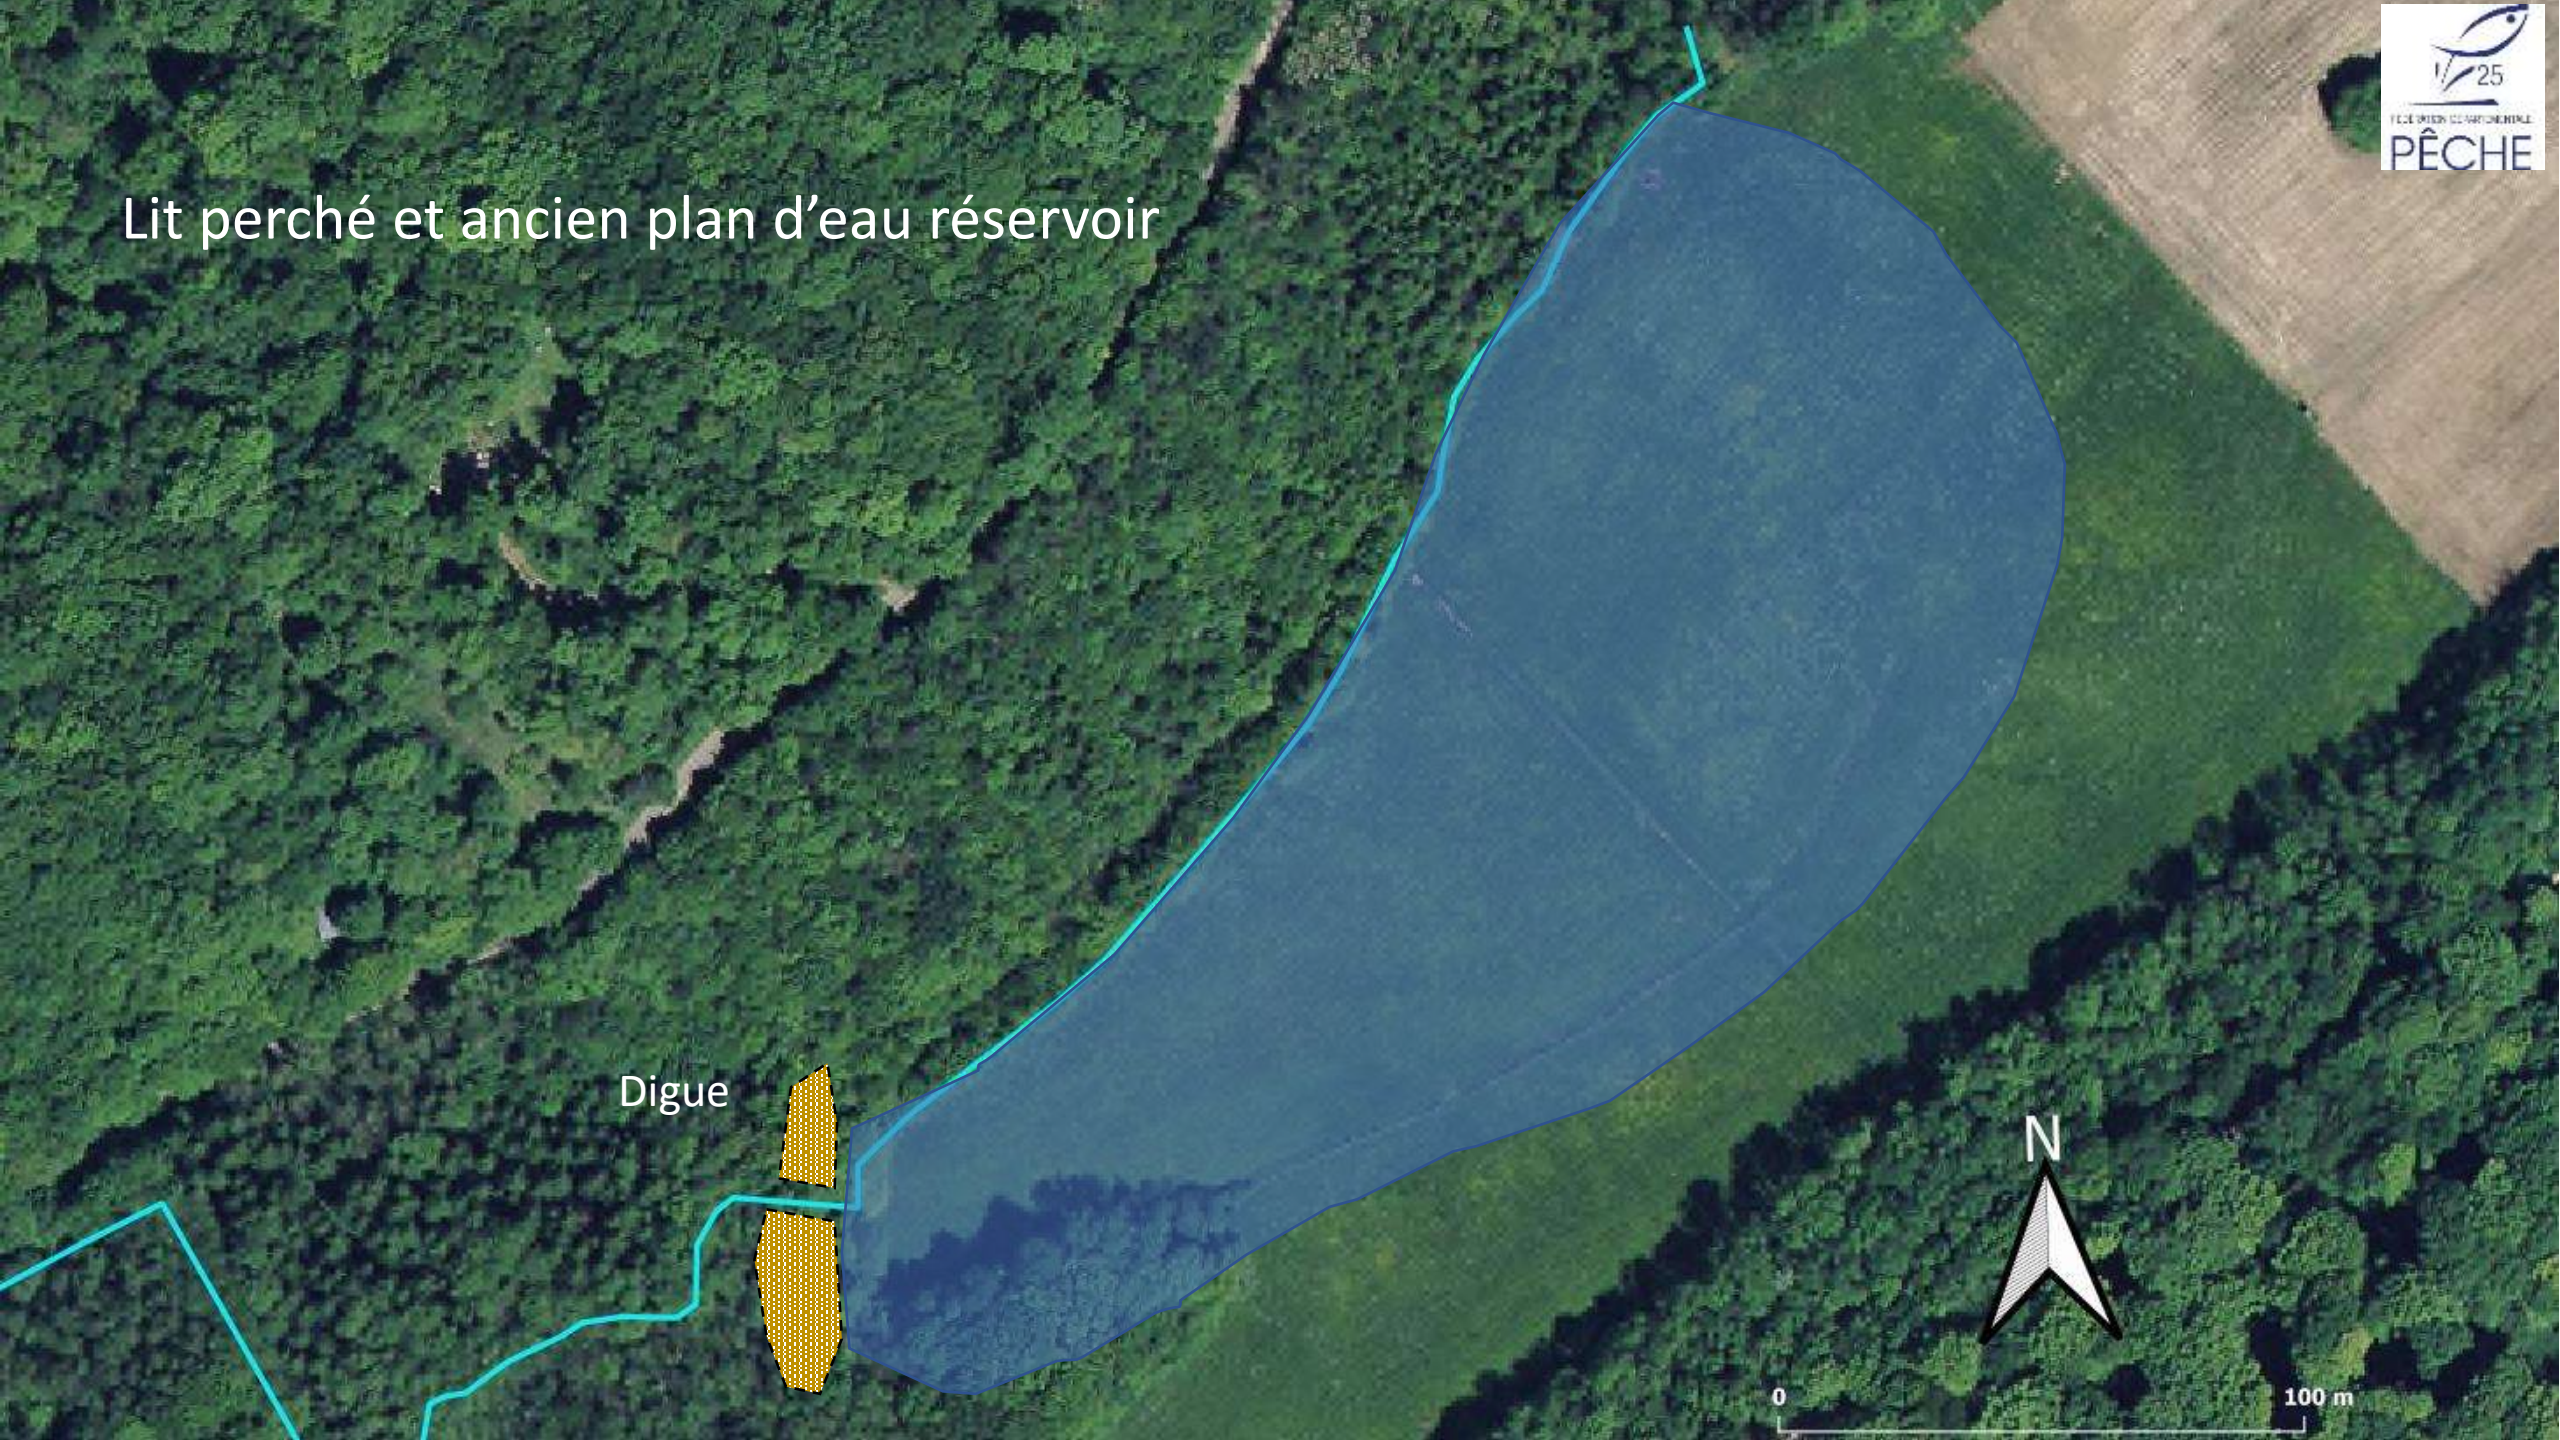
Lit perché et ancien plan d'eau réservoir

Digue
